DEPREMLERDE İÇME SUYU VE ATIKSU YÖNETİM

Şubat - 2023

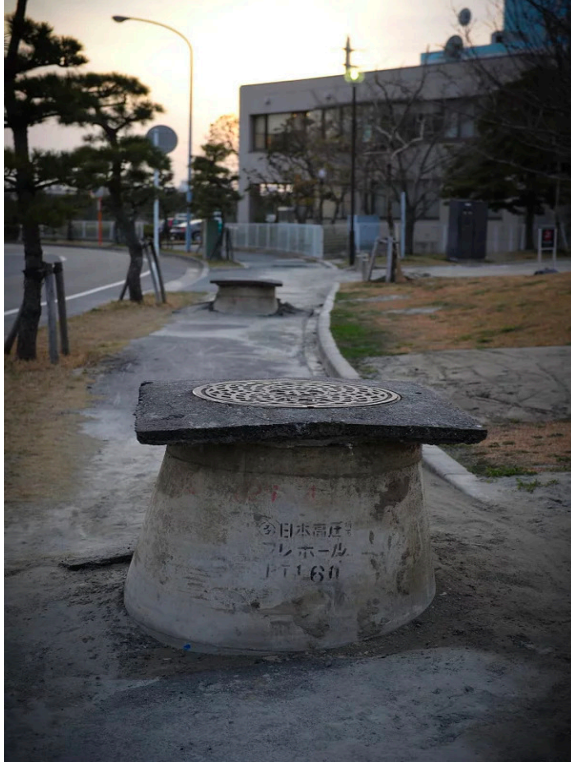
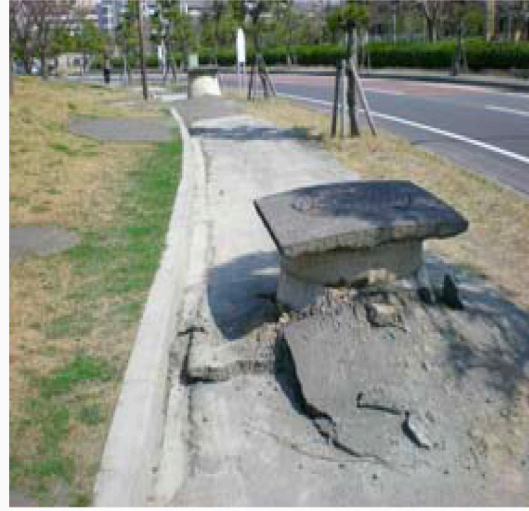
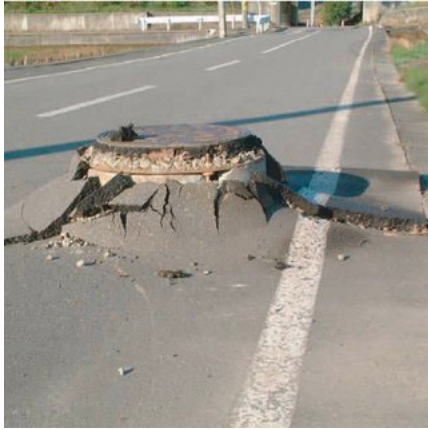
Şekil 1. Sokaklarda Kanalizasyon Bacası Dışarı Doğru İtilmesi

Büyük bir deprem sırasında zeminin sıvılaşması nedeniyle rögarların/kanalizasyon bacalarının yol yüzeyinden dışarı çıkabileceği ispatlanmıştır. Bir rögarın yükselmesi meydana geldiğinde, sadece kanalizasyonun akma kabiliyetinin kaybı gibi işlev bozukluklarına değil, aynı zamanda rögarlara bağlı boru hattının drenajını zorlaştıran yer değiştirmelere de neden olabilir. Bununla birlikte, mevcut menhollerin yükseltilmesine karşı etkili ve ekonomik önlemler hala geliştirme aşamasındadır. Bu çalışma, bir deprem sırasında rögarların yükselmesine karşı bir önlem olarak rögarın kendi ağırlığını artıran bir ağırlıklandırma yöntemi önermektedir. Bu ağırlıklandırma yönteminin uygulanabilirliği, rögar yükseltmesi için güvenlik faktörü ve rögar yükseltme miktarı açısından vaka çalışmaları yapılarak netleştirilecektir.

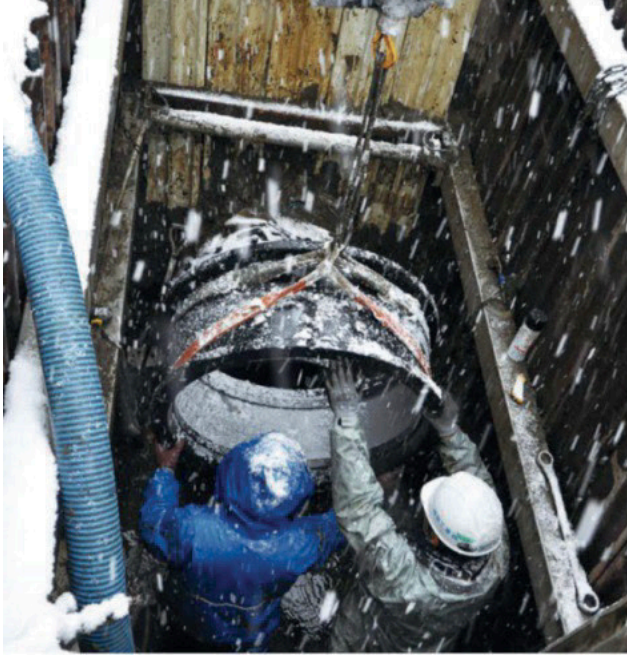
Şekil 3. Büyük Doğu Japonya Depremi Sonrasında 800 Mm Çaplı Bir Su Dağıtım Borusunun Tamiri

Boru hattı şebekesindeki hasar, 437 iletim ve dağıtım borusu (**Şekil 3**), 522 su temini borusu ve 105 adet yardımcı ekipmanı içermektedir. **Tablo 1**, iletim ve dağıtım borularına, su temini borularına ve yardımcı ekipmanlara verilen hasarın bir özetini sunarak, su iletim ve dağıtım borusu onarımlarının yaklaşık %90'ının VP ve DIP'den yapılmış ve çapları 150 mm'den küçük boru hatlarında olduğunu göstermektedir. Ayrıca, su temini borusu onarımlarının yaklaşık %99'u, çapları 75 mm'den az olan VP, LP, PP ve GP'den yapılmış boru hatlarındaydı.

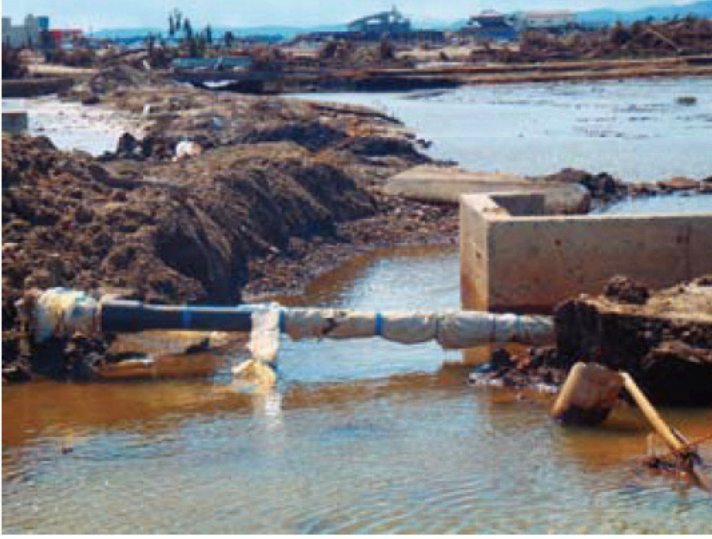
Şekil 5. Japonya Sendai Şehrinde Depreme ve Tsunamiye Dayanmış 150 mm Çapında DIP Boru İçme suyu altyapı sisteminin zarar görmemesi için önce eğitim, ustalık ve sonra uygulama yapılmaktadır.

Şekil 5, tsunami su baskını alanlarına bindirilmiş 2011 depremi sırasında Sendai Şehrindeki onarım konumlarını ve depremin ana olayı için 250 m uzamsal çözünürlüğe sahip pgv'nin (en yüksek yer hızı) dağılımını içeren su iletim ve dağıtım sisteminin bir haritasını göstermektedir. PGV dağılımı, güçlü yer gözlem kayıtları kullanılarak, mekansal enterpolasyon prosedürü aracılığıyla tahmin edilmiştir. Şekil 4'de görülebileceği gibi, en yüksek hasar yoğunlukları, PGV'lerin kıyı bölgelerine veya tsunami suları altındaki alanlara göre önemli ölçüde daha düşük olduğu, şehrin iç kesimlerinde görülmüştür.

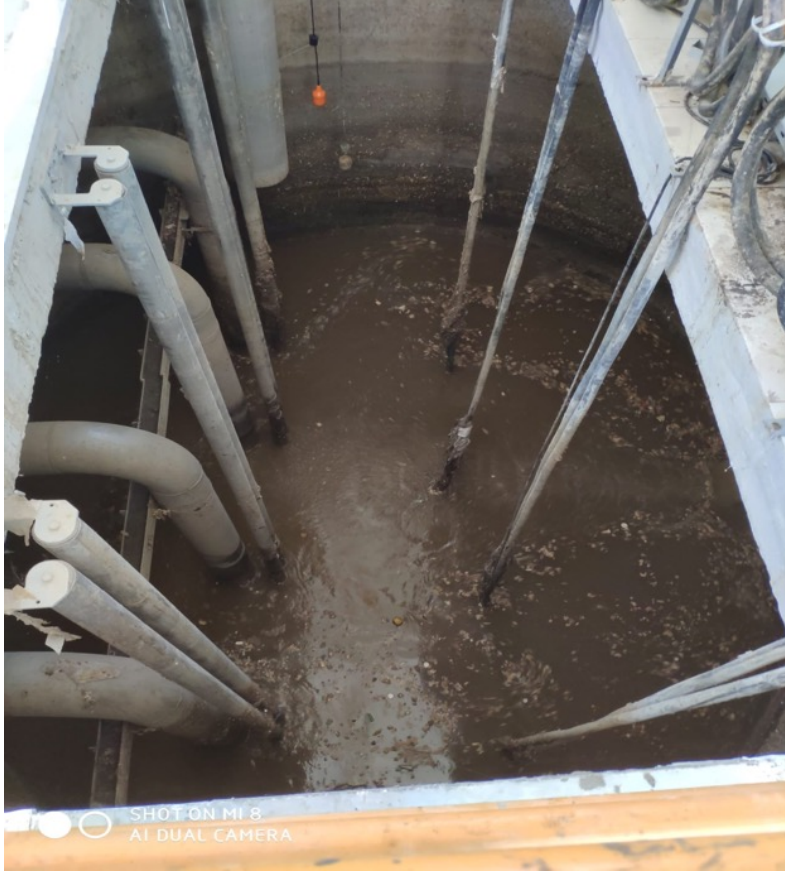
Şekil 10. Terfi Merkezi

Yeni Zelanda'daki atıksu pompa istasyonları depremlerden doğrudan ve dolaylı olarak etkilenebilir. Yeni Zelanda'daki WWPS'lerde depremin doğrudan hasarı, yapısal ve yapısal olmayan hasarlardan oluşmaktadır. Yeni Zelanda'daki binalara sahip WWPS'lerdeki yapısal hasarlar, mekanik ve elektrik bileşenleri dahil hiçbir yapısal bileşen üzerindeki doğrudan etkileri nedeniyle baskındır. 1976'dan önce inşa edilen WWPS'ler depremlere karşı önemli ölçüde savunmasızdır ve daha doğru analizlerden sonra güçlendirilmeleri veya değiştirilmeleri gerekir. Özellikle kuru kuyulu WWPS'lerdeki yapısal olmayan deprem kırılabilirliği da WWPS'lerdeki baskın tehlikelerden biridir. Deprem sonrası elektrik kesintisi, depremlerin WWPS'ler üzerindeki ana dolaylı hasarıdır, çünkü saha içi jeneratörlerin yanı sıra yetersiz mobil jeneratörler de mevcut değildir. Yeni Zelanda'nın WWPS'lerinin hem doğrudan hem de dolaylı deprem hasarlarında depremlere karşı hassasiyetlerini en aza indirmek için aşağıdaki öneriler dikkate alınmalıdır. Yapısal hasarsızlık açısından 1976 yılından önce inşa edilmiş olan ASK'lerin doğru bir şekilde değerlendirilmesi ve depreme karşı hassasiyetlerinin belirlenmesi gerekmektedir. Bina güvenlik açıkları durumunda, hem bina güçlendirme hem de bina değiştirme dikkate alınmalıdır. WWPS'lerin yer altı yapılarındaki korozif ortama ilişkin olarak, özellikle 1976'dan önce inşa edilmiş olan WWPS'lerin yer altı yapılarının ne kadar savunmasız

olduğunu göstermek için bazı malzeme testleri ile birlikte depreme dayanıklılık analizi yapılması gerekmektedir.
